Fahrzeugbewertung

05327WF24

E -Klasse T-Modell (BM 212) / E 350 CDI BlueEfficiency 4Matic (212.289)

Gutachten

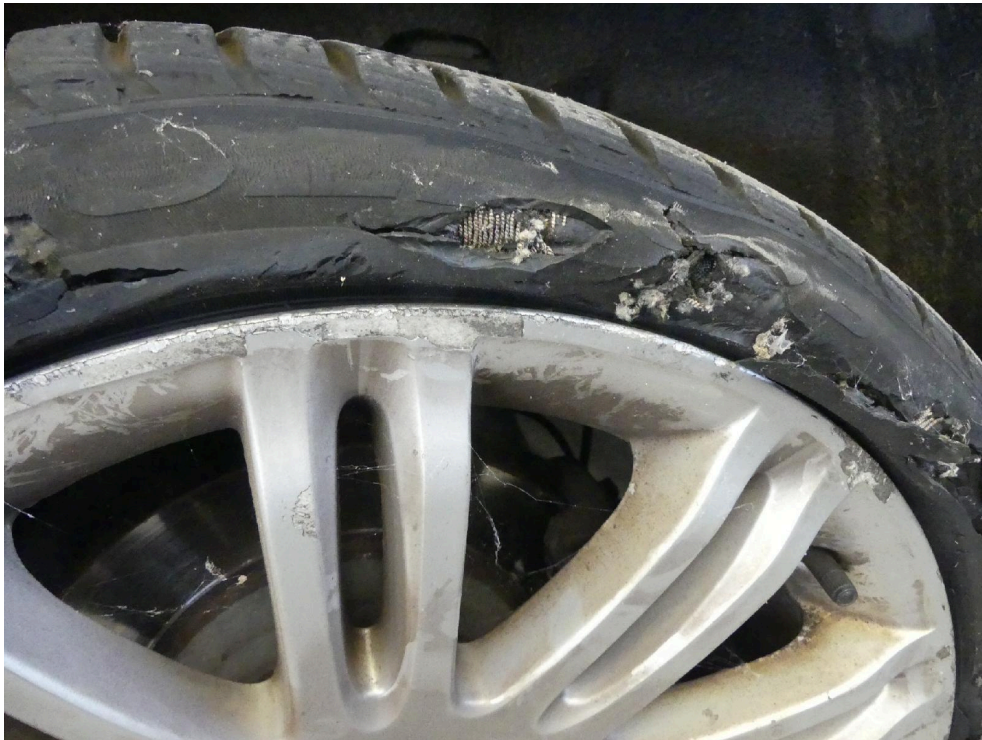
Bild: 11 Reifen zerstört - LM-Felge beschädigt.

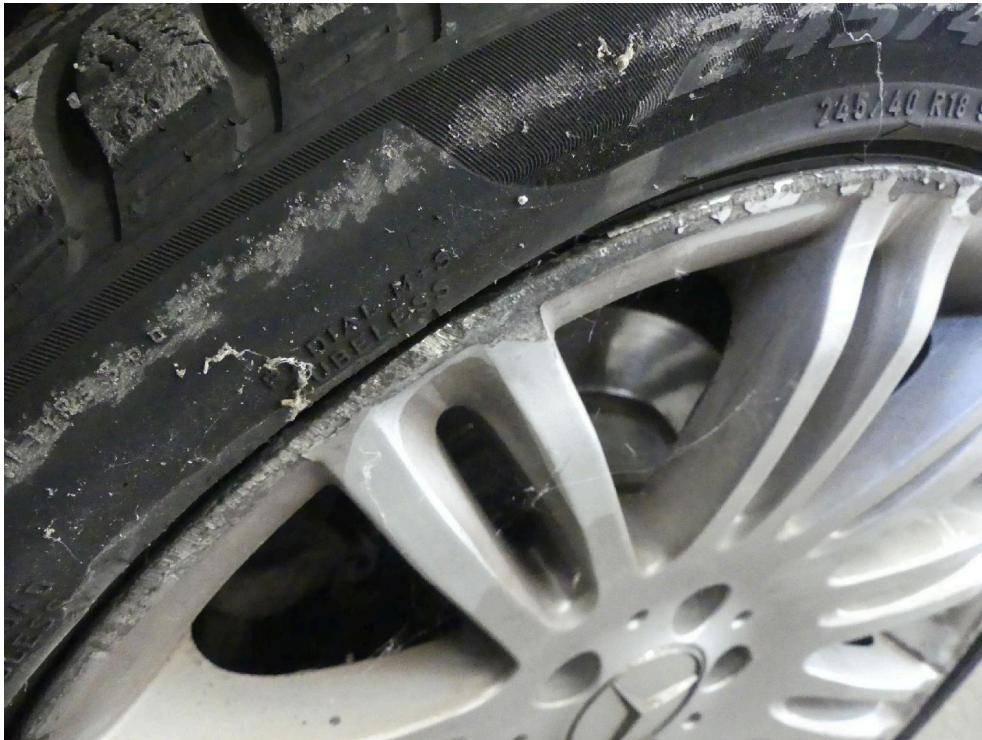
Bild: 13 LM-Felge im Grundmaterial abgetragen.

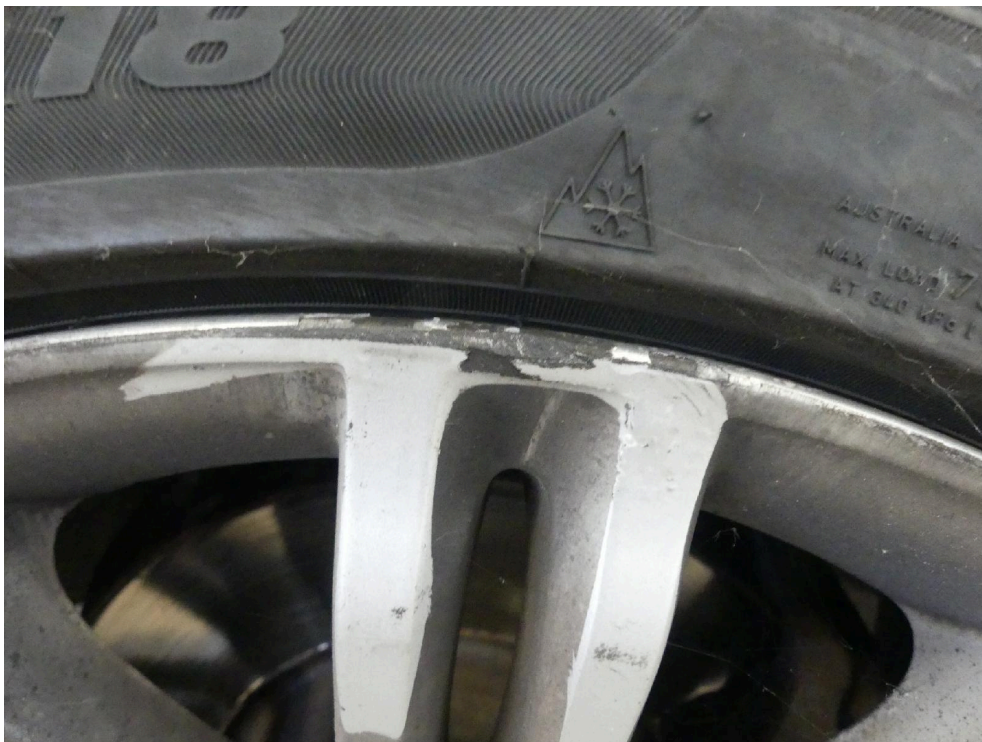
Bild: 16 LM-Felge sichtbar beschädigt.

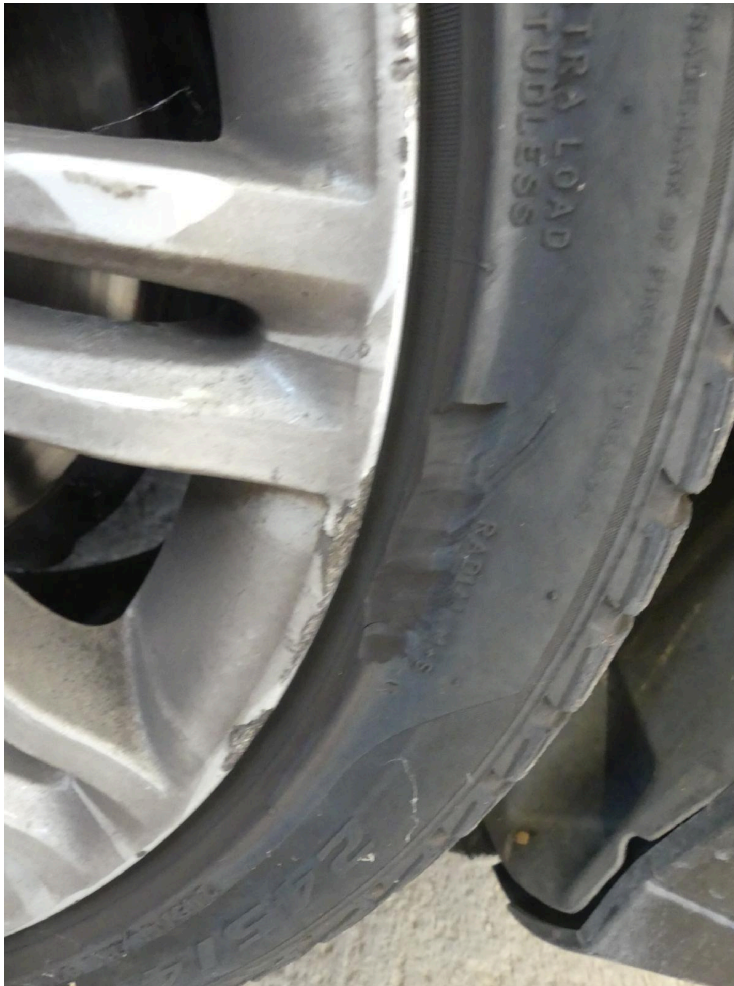
Bild: 18 Detailansicht Radialreifen, Materialausbruch vorhanden.

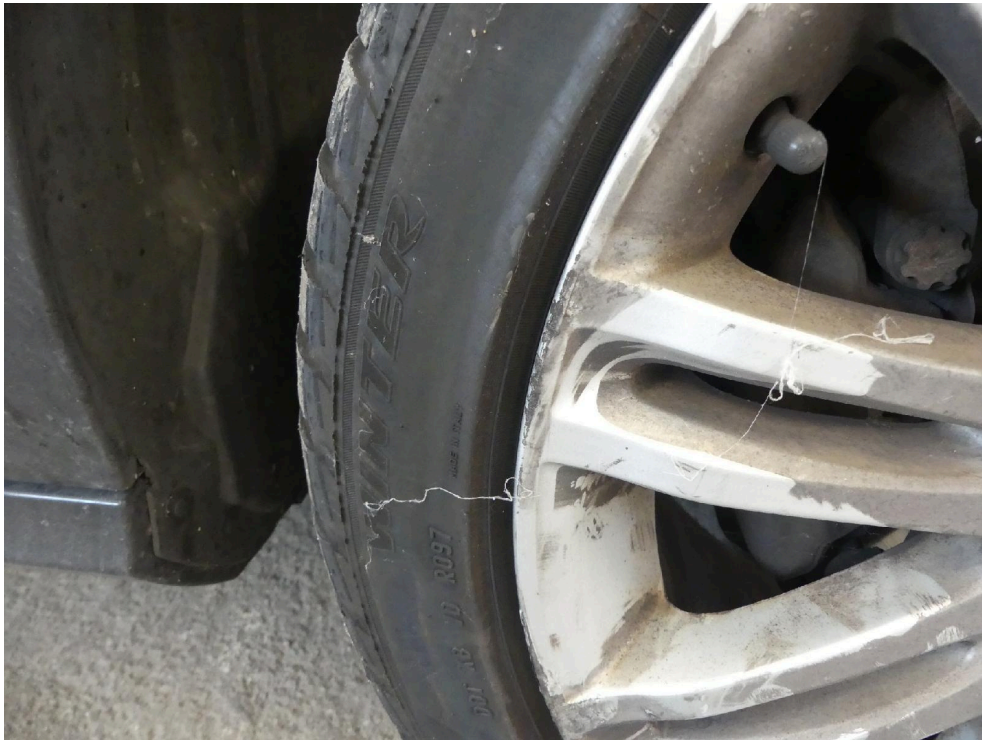
Bild: 19 LM-Felge vorn rechts beschädigt.

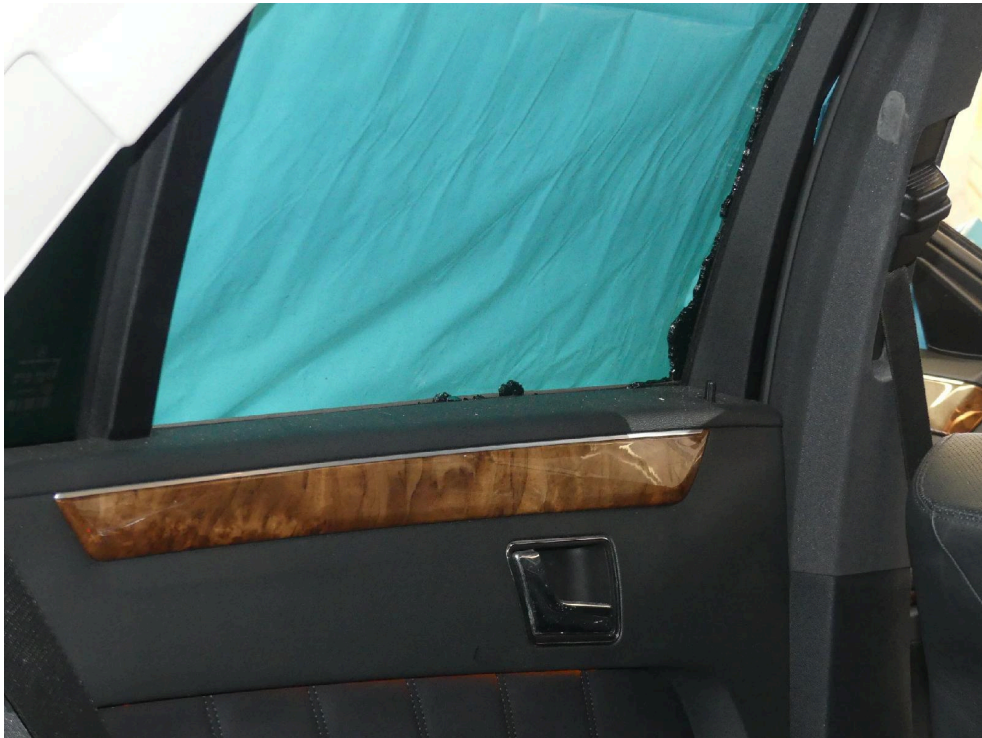
Bild: 31 Detailansicht Fondtür links, die Türscheibe ist zerstört.

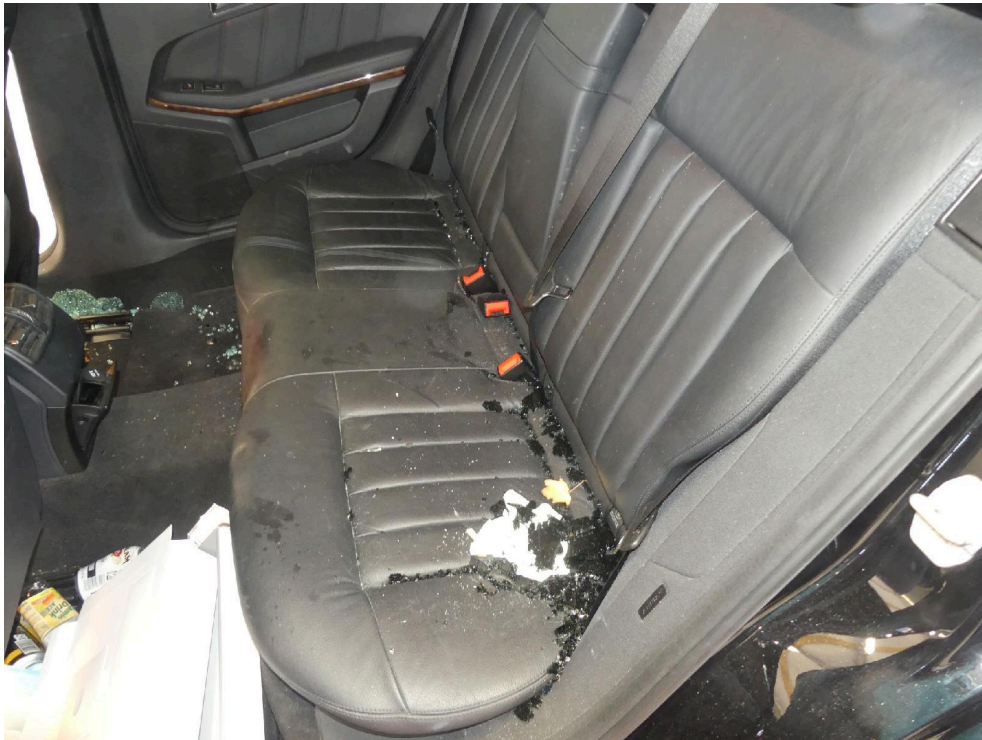
Bild: 33 Ansicht Innenraum Fondbereich, Rückstände Scheibenbruch sind vorhanden.

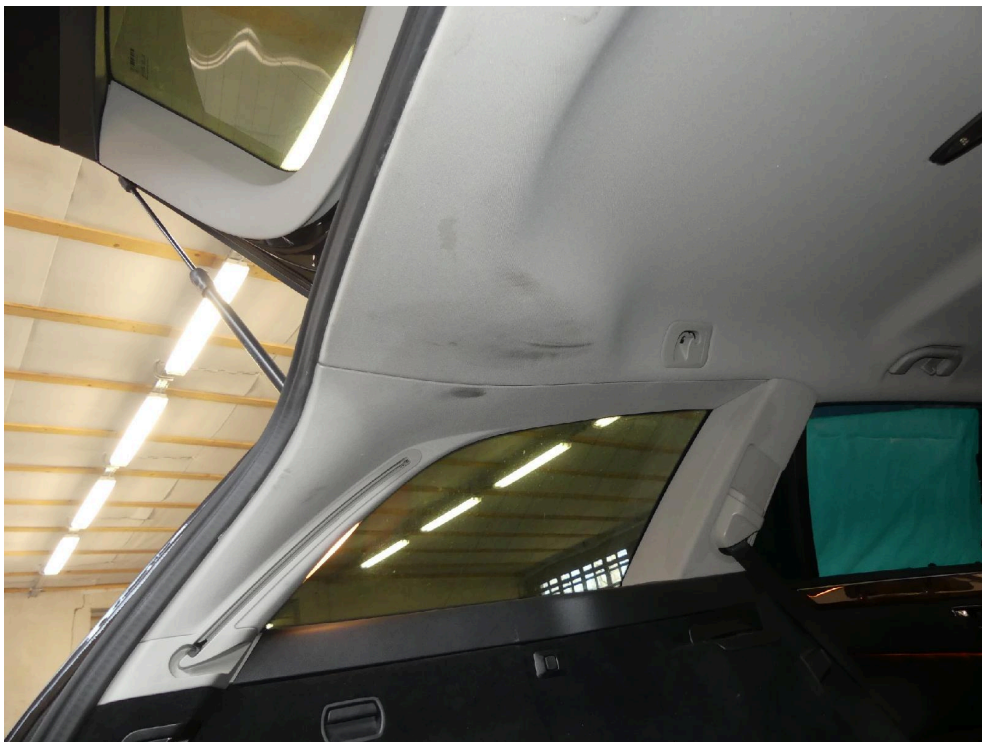
Bild: 38 Innenraum Heckbereich verschmutzt

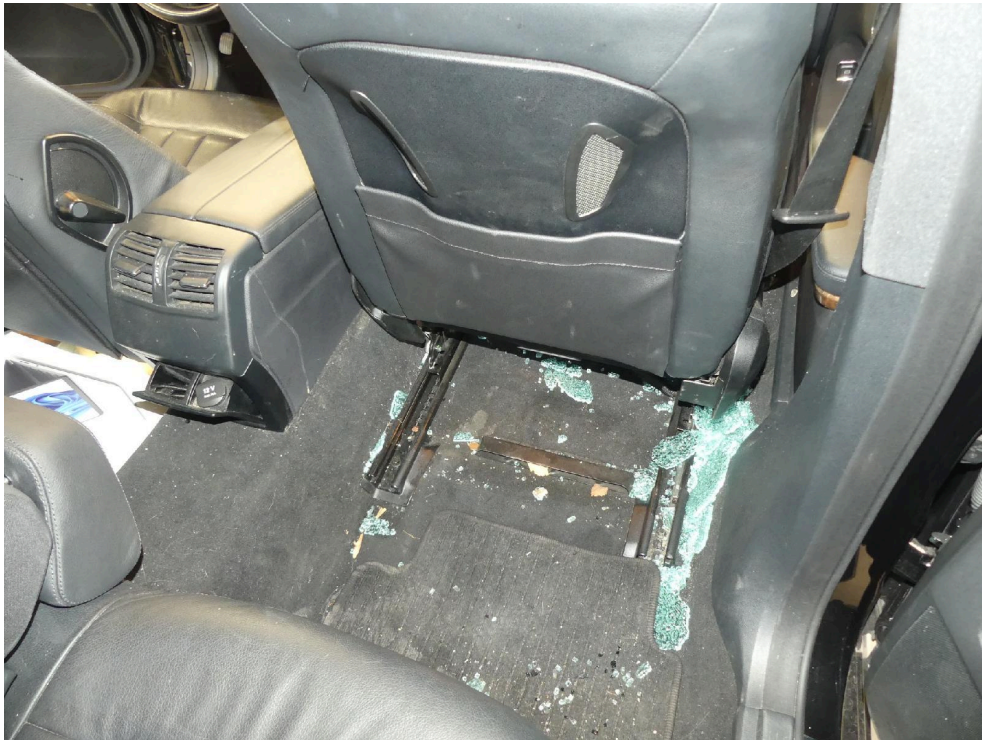
Bild: 41 Detailansicht Innenraum, Rückstände Glasbruch sind vorhanden.

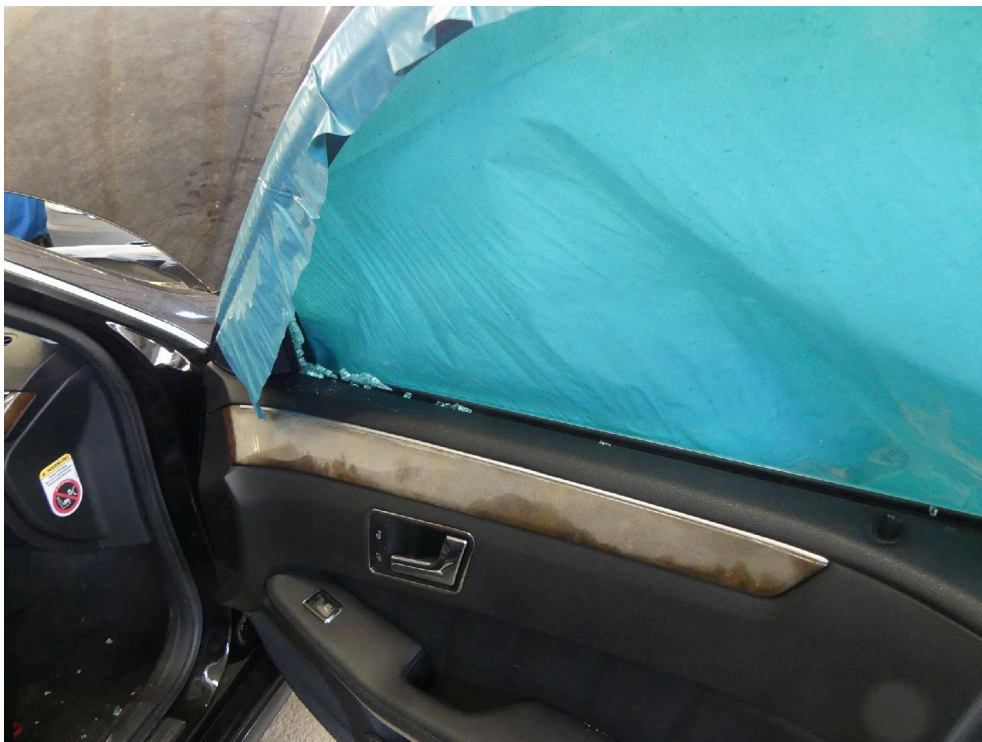
Bild: 42 Detailansicht Beifahrertür, die Türscheibe ist zerstört.

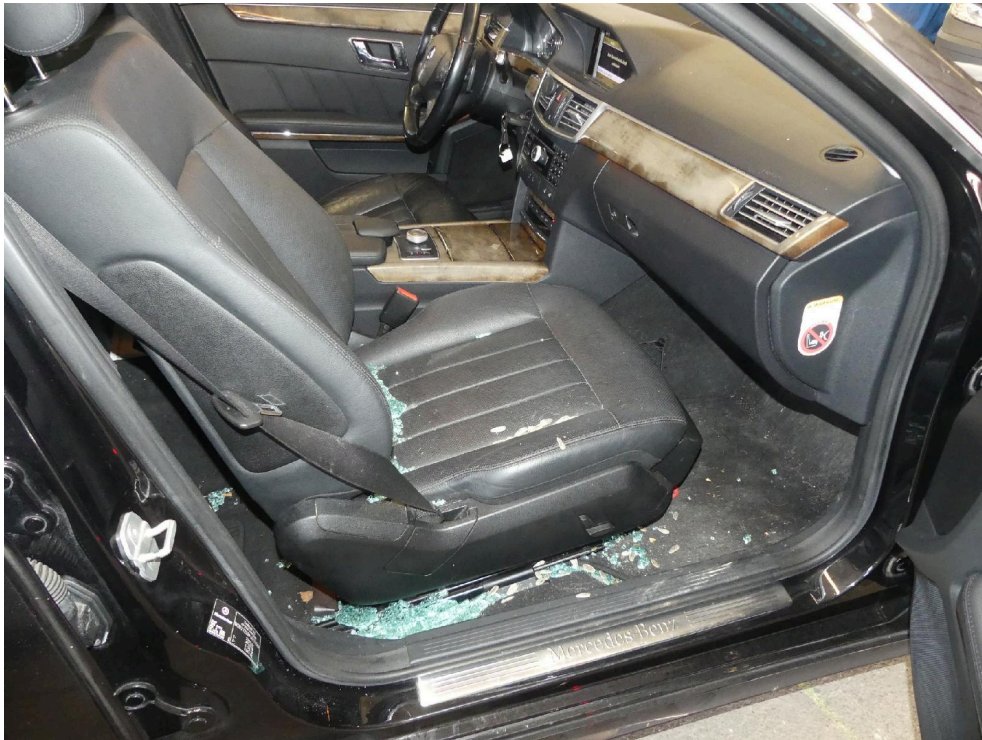
Bild: 43 Innenraum, vorn rechts - Rückstände Scheibensplitter sind im Innenraum verteilt.

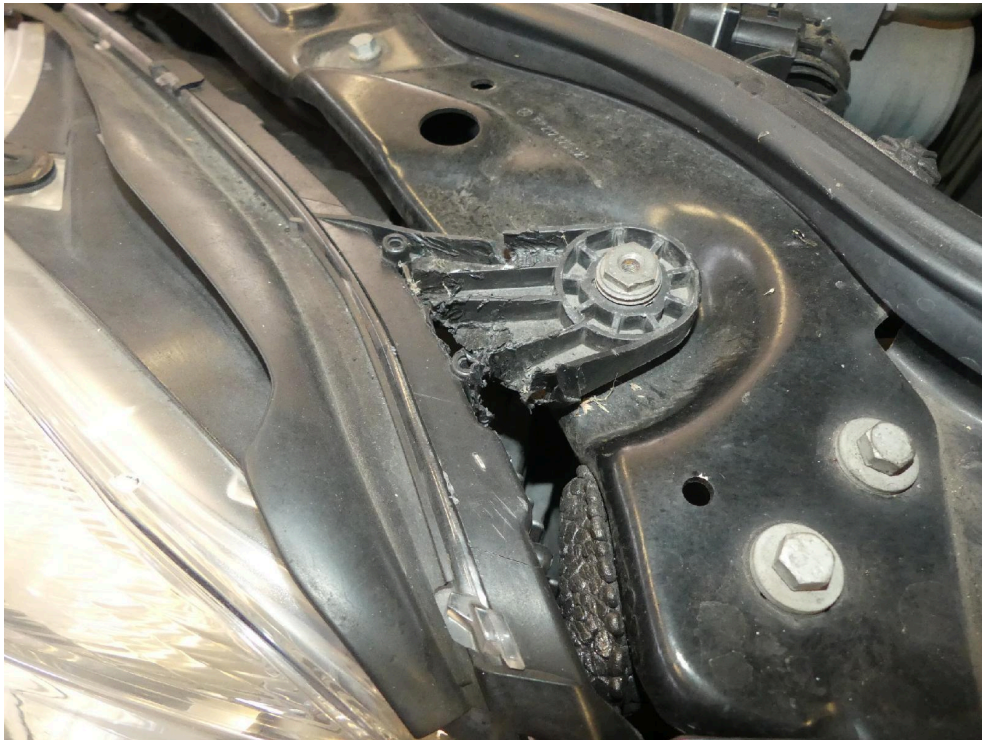
Bild: 45 Befestigungspunkt Hauptscheinwerfer lose.

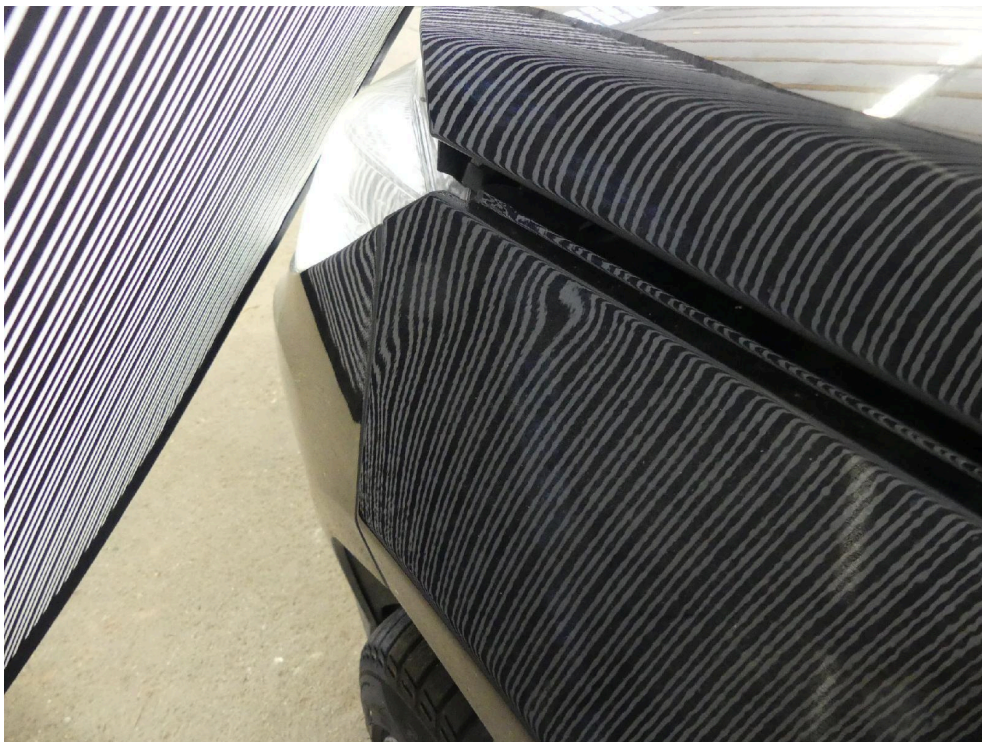
Bild: 46 Kotflügel links gestaucht.

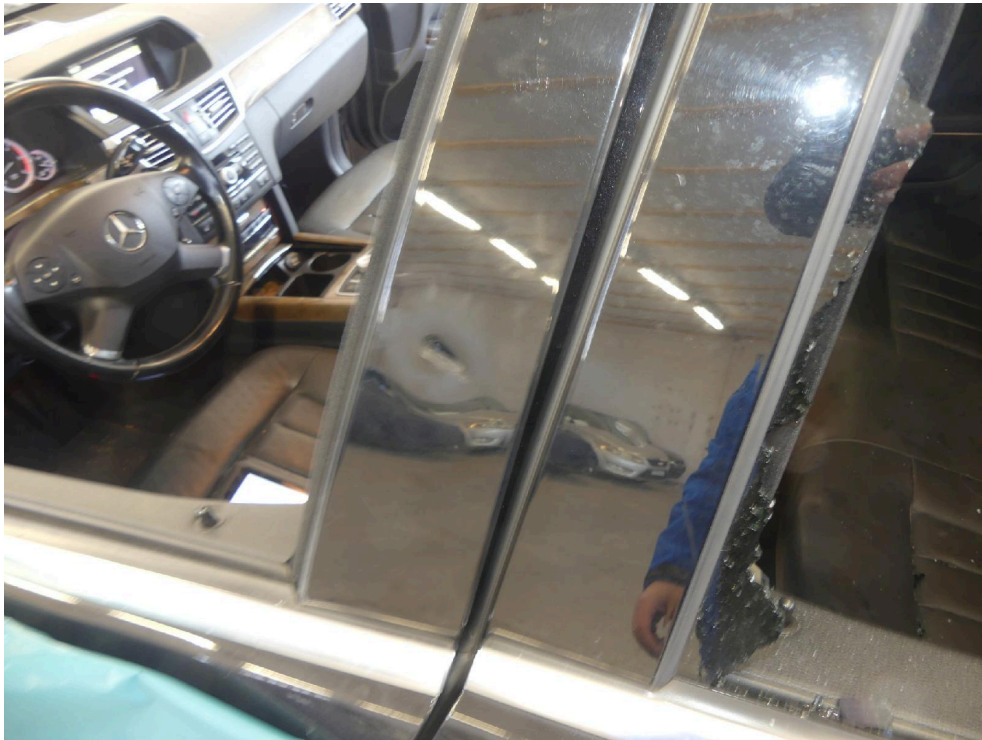
Bild: 47 Blenden Fahrzeigtüren links beschädigt.

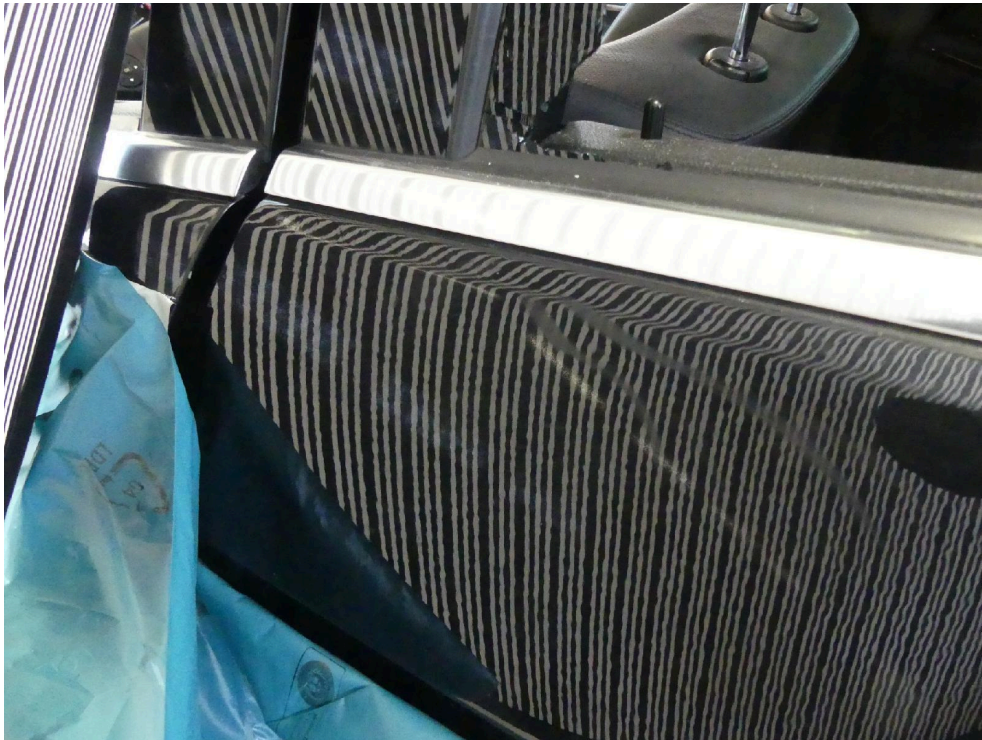
Bild: 49 Lackaufbau Türaußenhaut links hinten markiert.

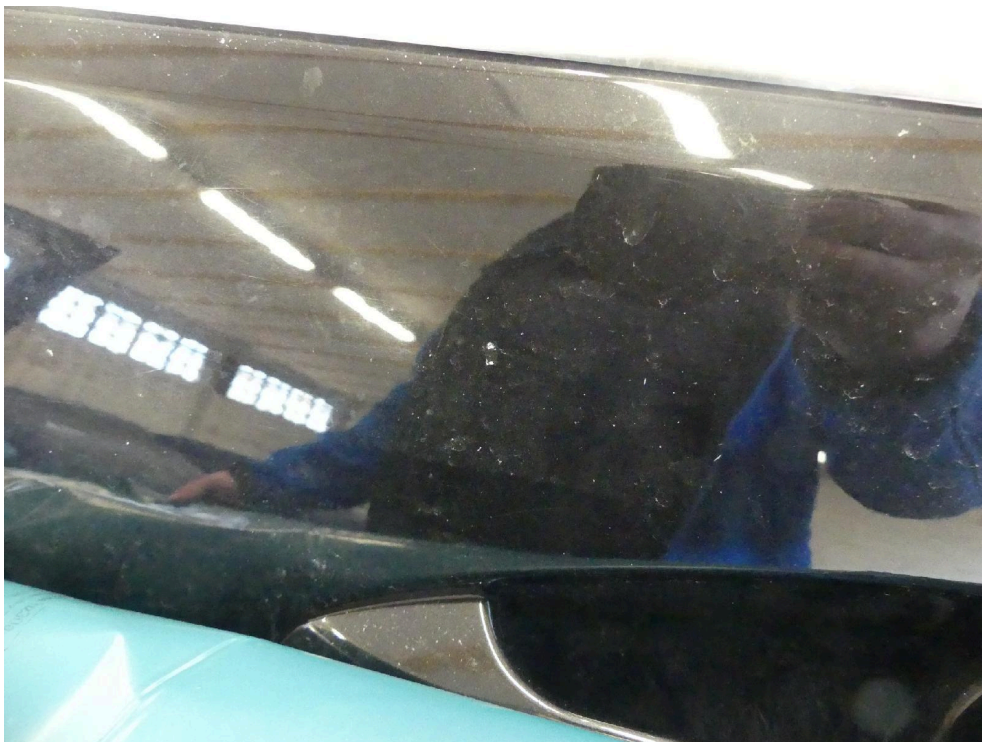
Bild: 50 Fondtür links Lackaufbau signifikant durch Glasbruch beschädigt.

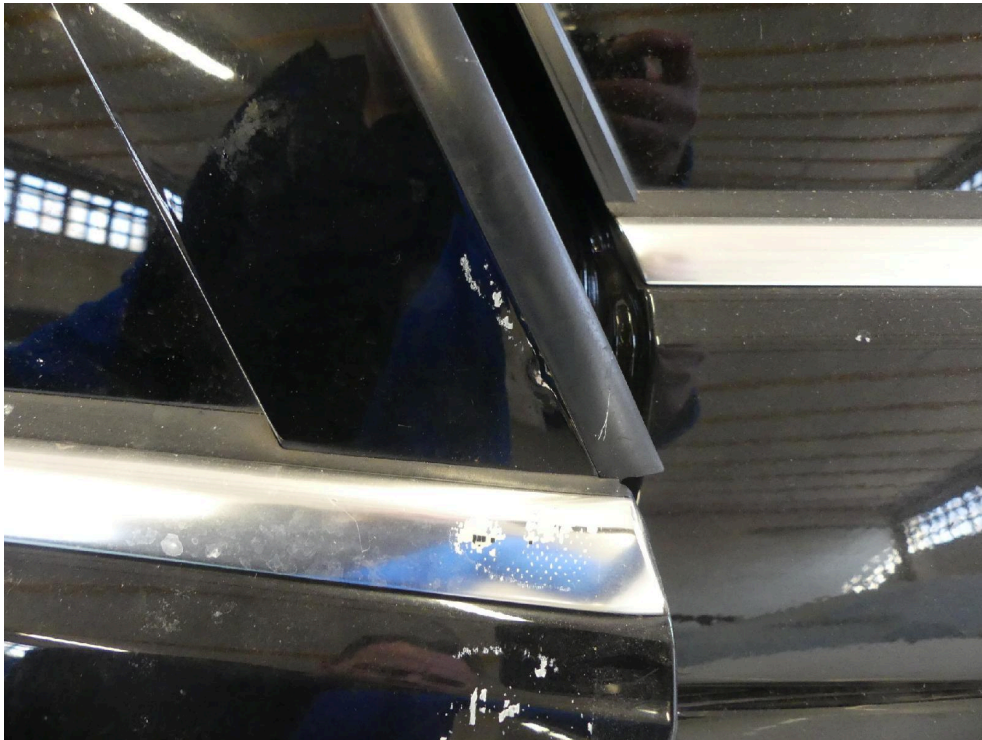
Bild: 51 Zierblende Fondtür links beschädigt.

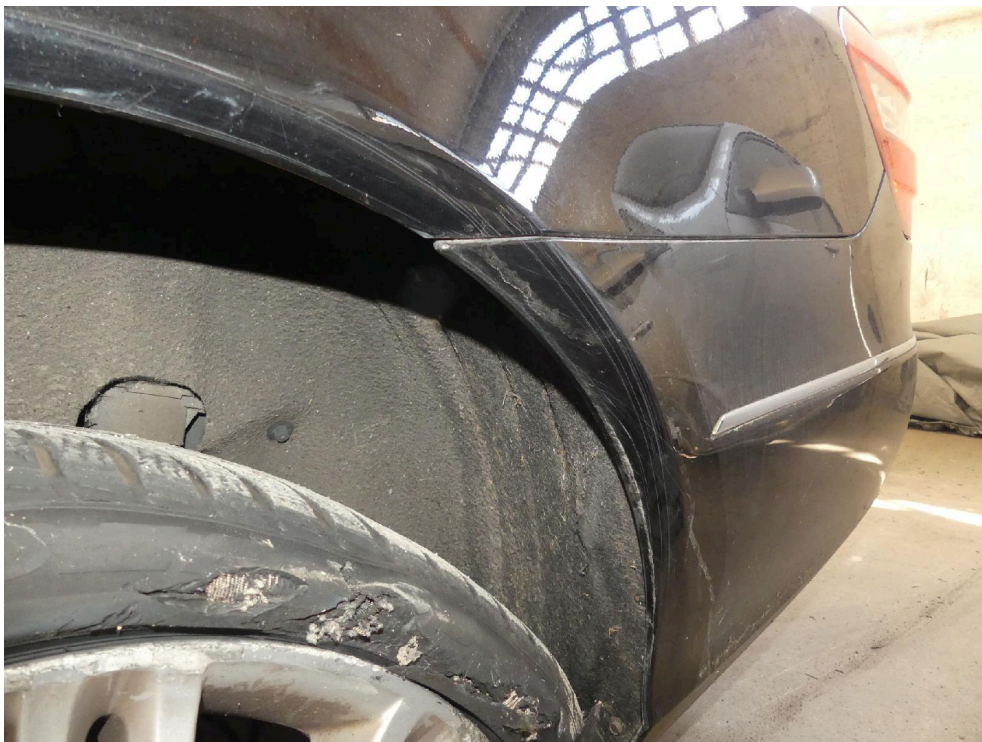
Bild: 52 Detailansicht Heckverkleidung und Seitenwand links, diese sind sichtbar im Lackaufbau markiert / beschädigt.

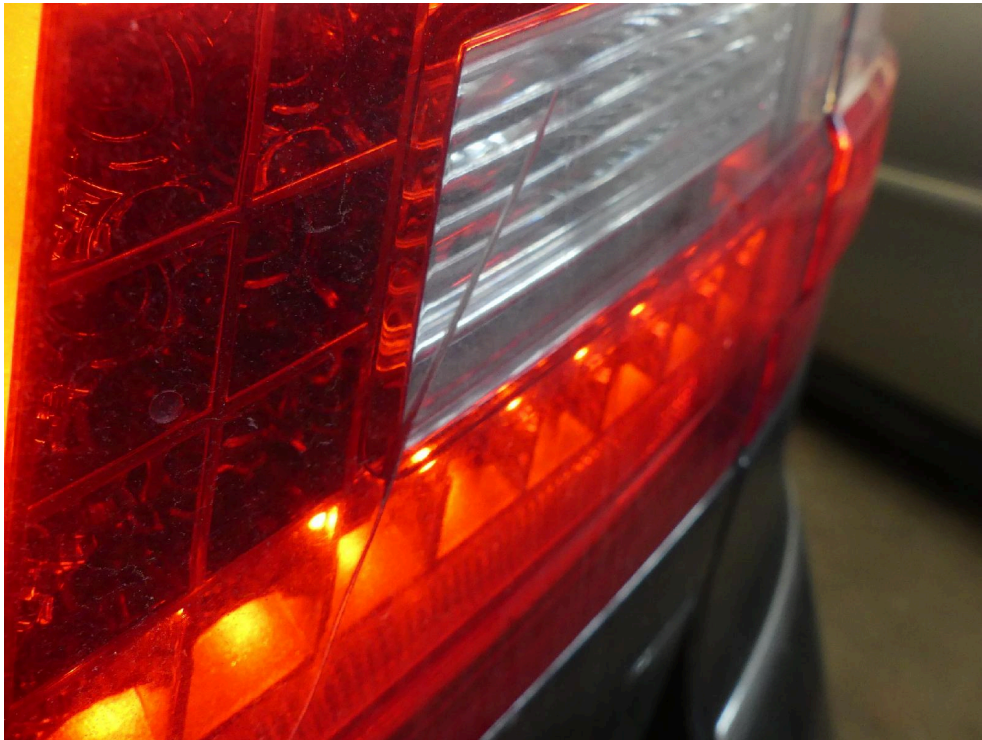
Bild: 53 Rückleuchte in Heckklappe rechts gerissen.

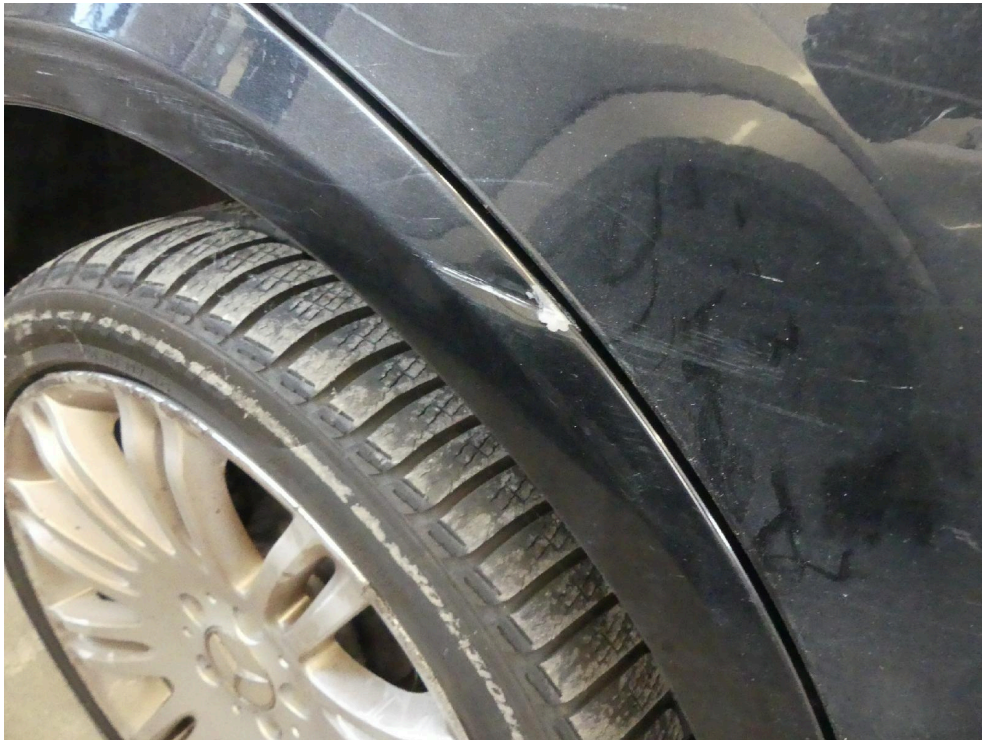
Bild: 57 Radlaufbogen Seitenwand rechts deformiert.

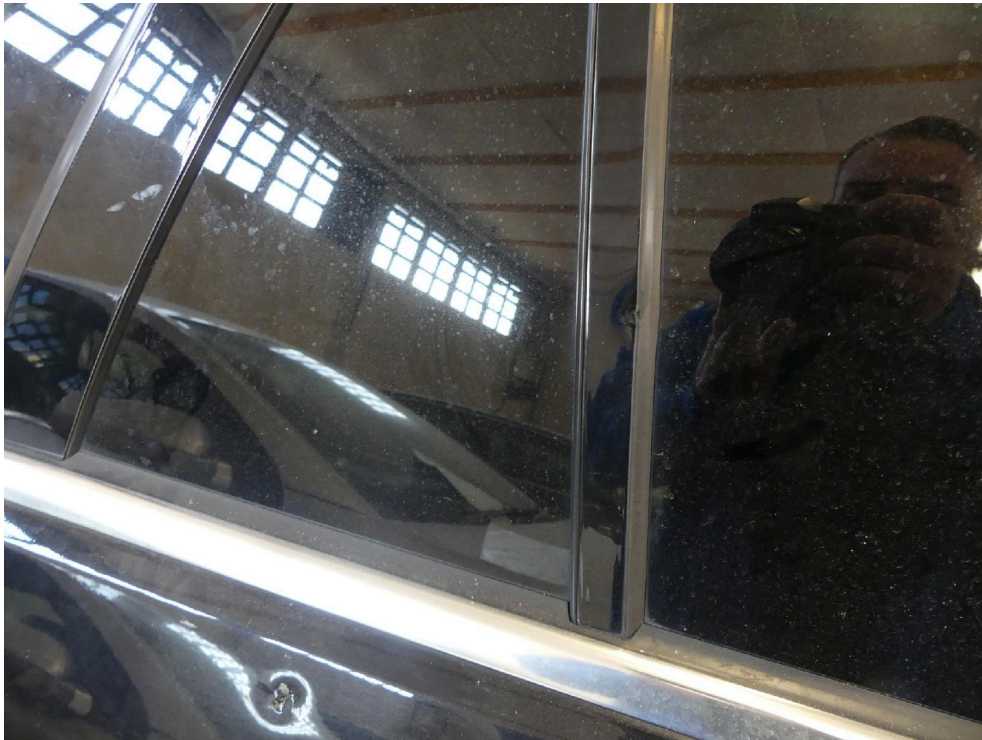
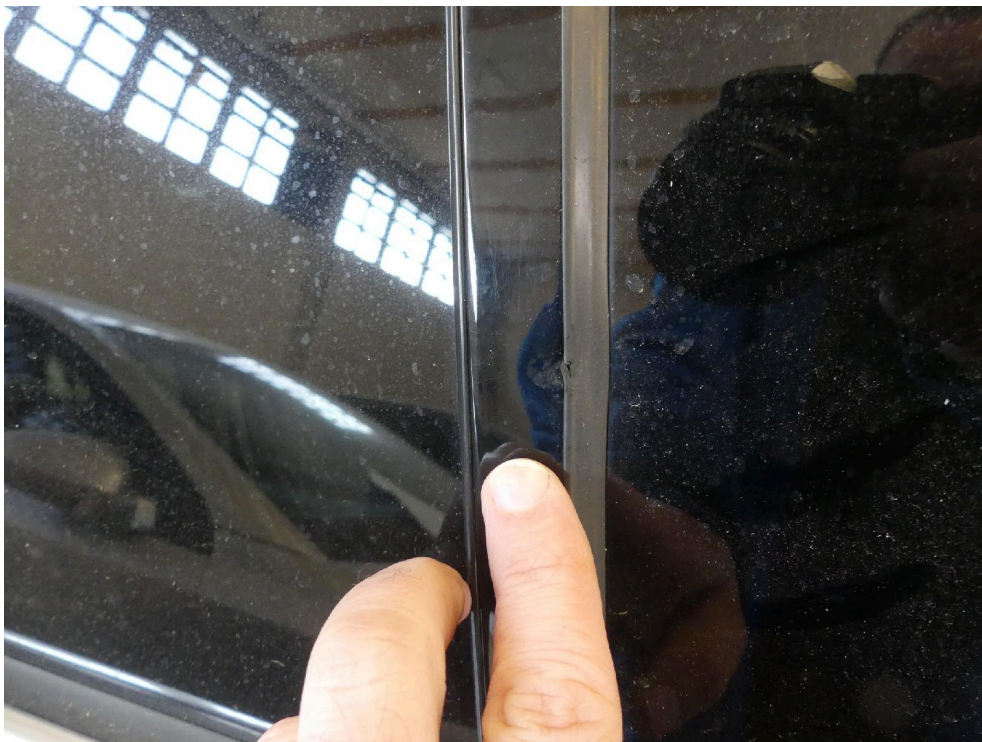
Bild: 59 Fenstersteg Fondtür rechts

Bild: 60 ... partiell gestaucht.

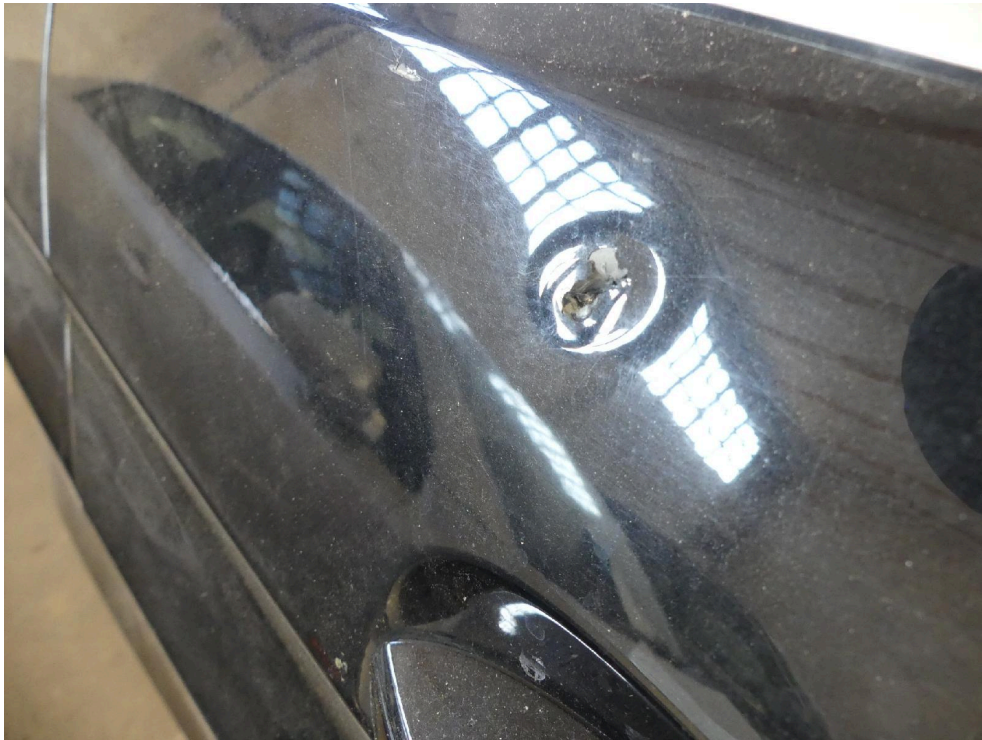
Bild: 61 Türaußenhaut der Fondtür rechts durchstoßen.

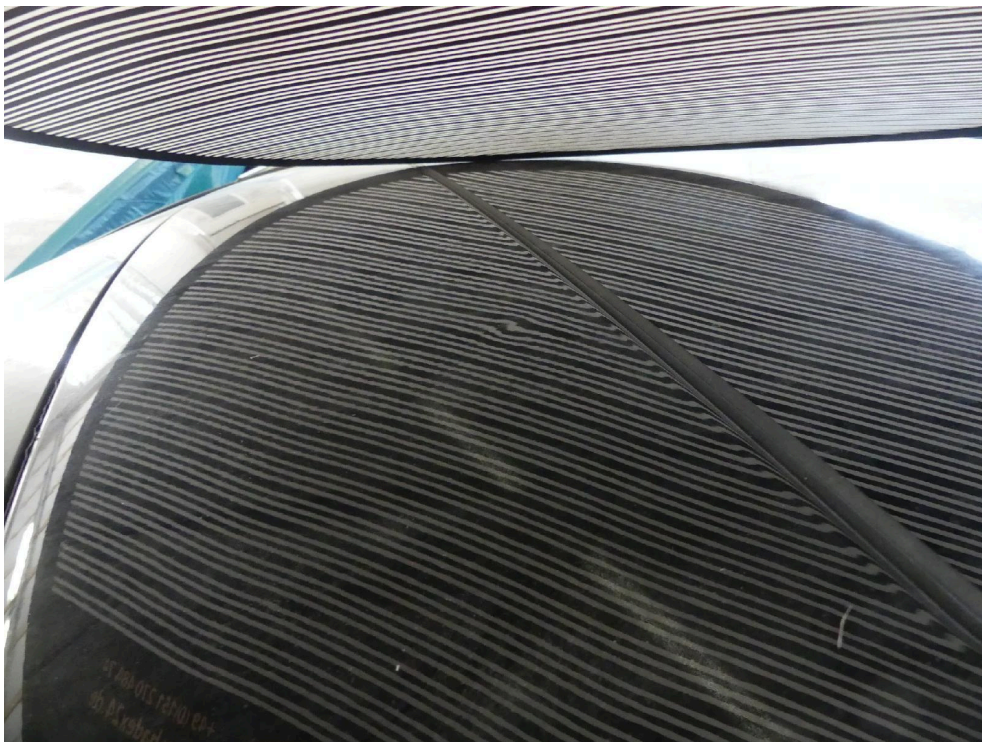
Bild: 64 Delle Fahrzeugdach
