# Wertgutachten

Fahrzeugbewertung

Amtliches Kennzeichen  
Fahrzeugidentnummer

Fabrikat : Audi  
Typ / Untertyp : A4 / A4 Avant 2.0 TDI DPF Ambiente

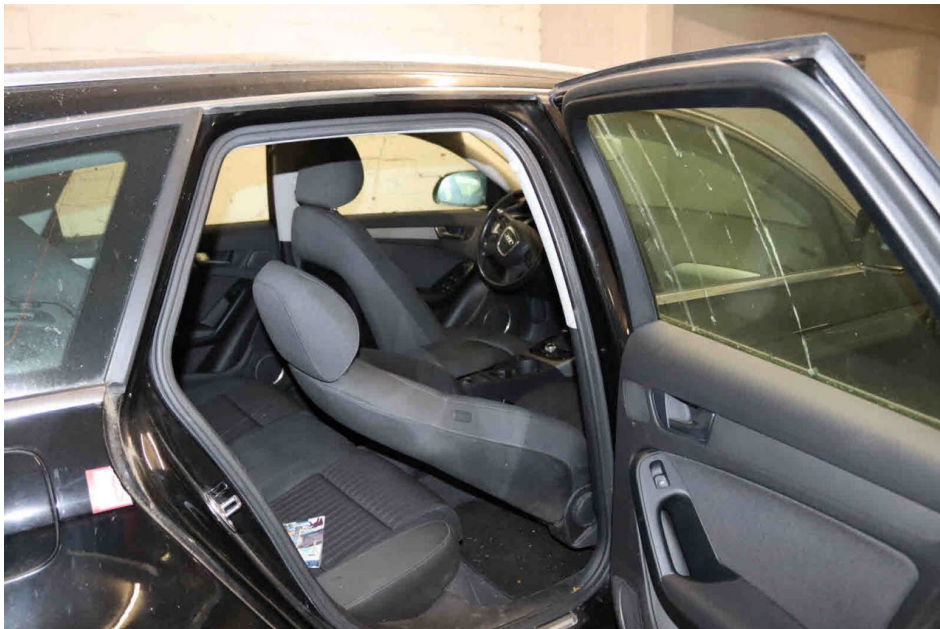
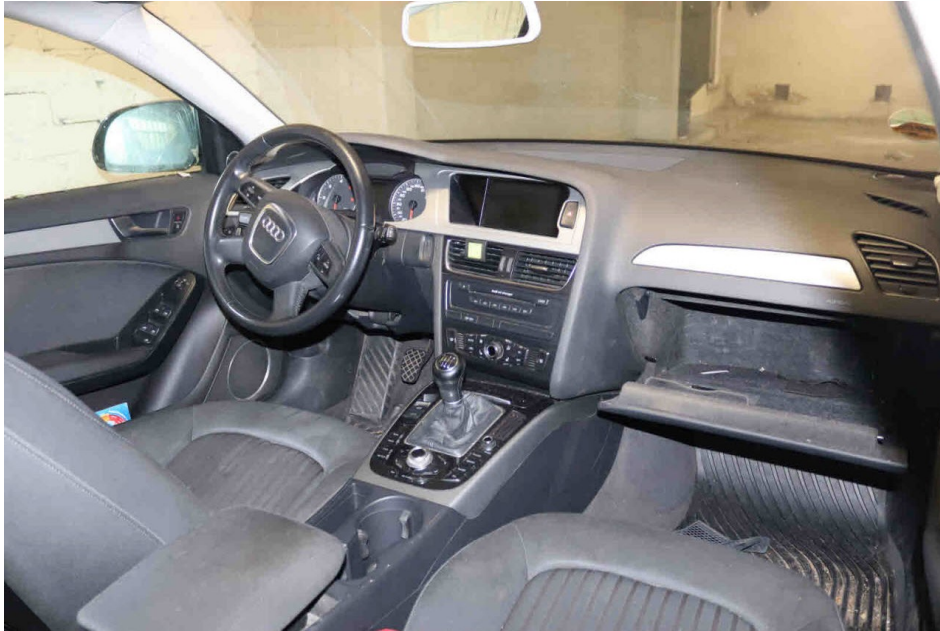
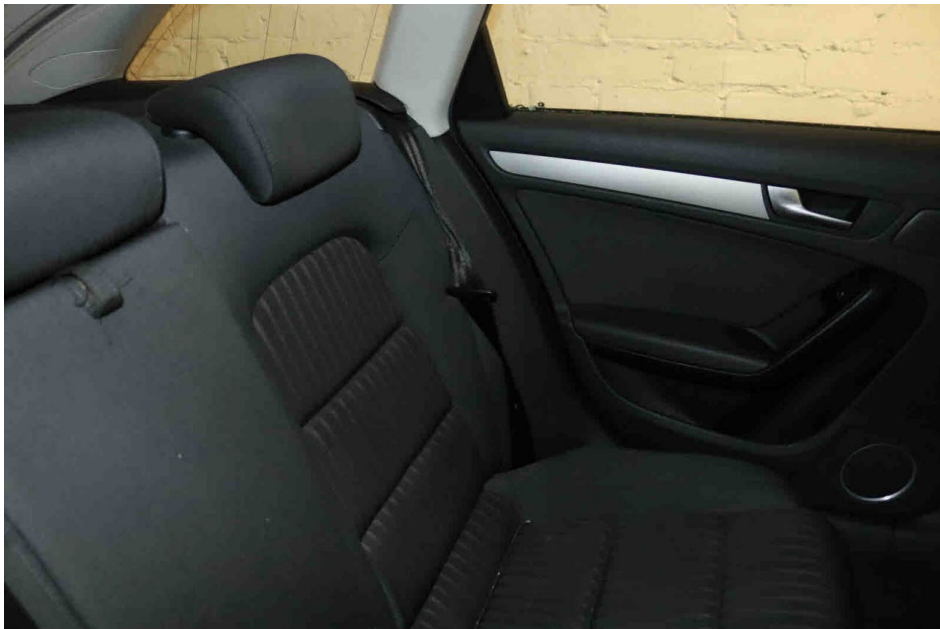
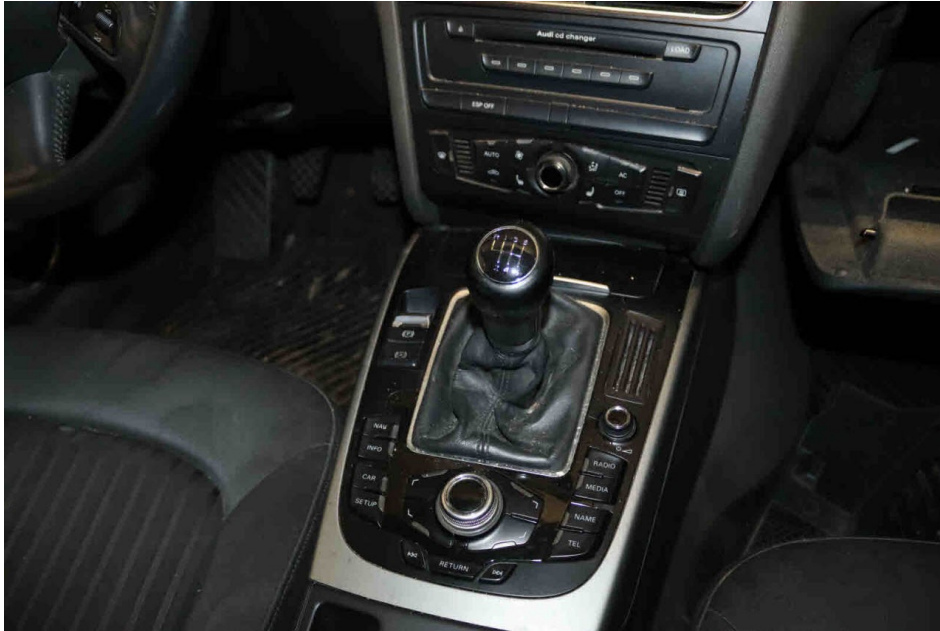
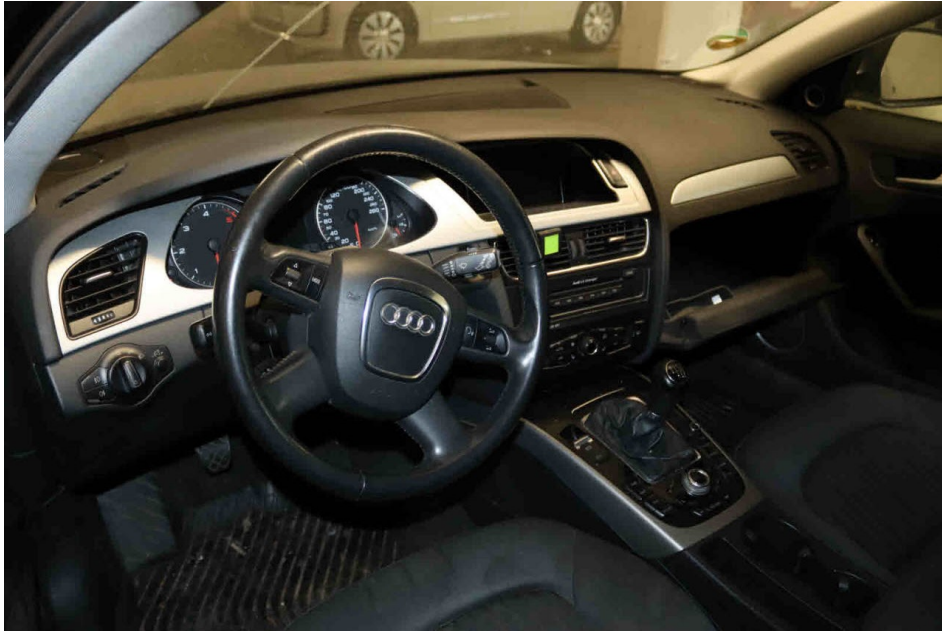
Der Innenraum war ungepflegt.

**Bild 4** Innenraum

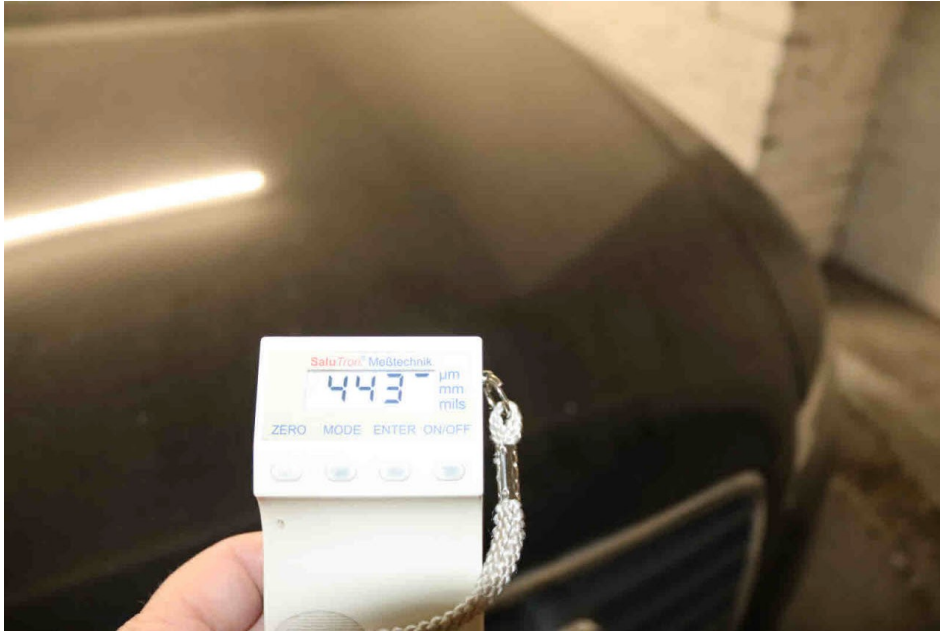
Das Maß der Lackschichtdicke lässt an folgenden Bauteilen auf eine Instandsetzung/Lackierung schließen.

An der gesamten lackierten Karosserie.

Bild 11 Nachlackierung

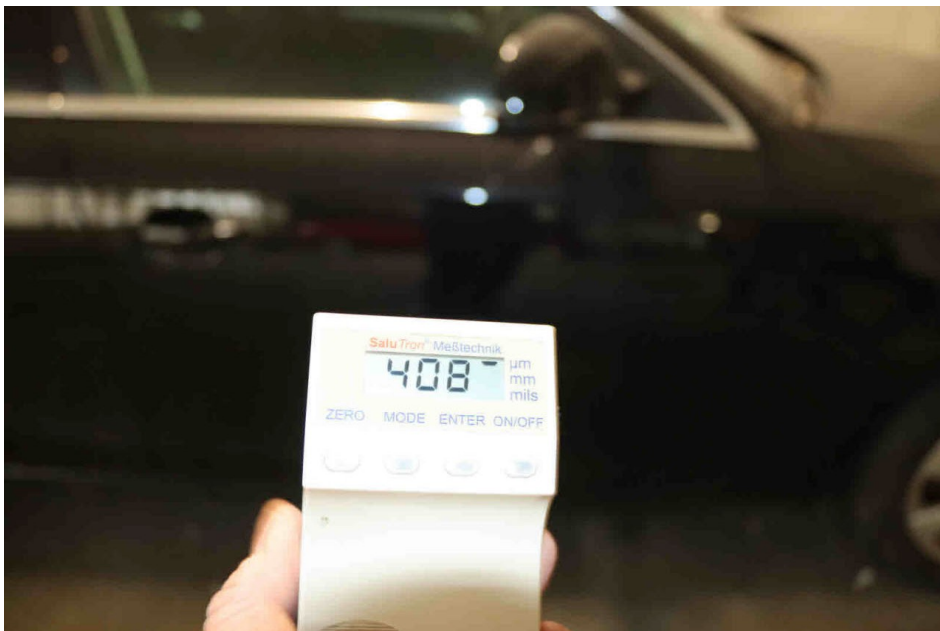
Bild 12 Nachlackierung

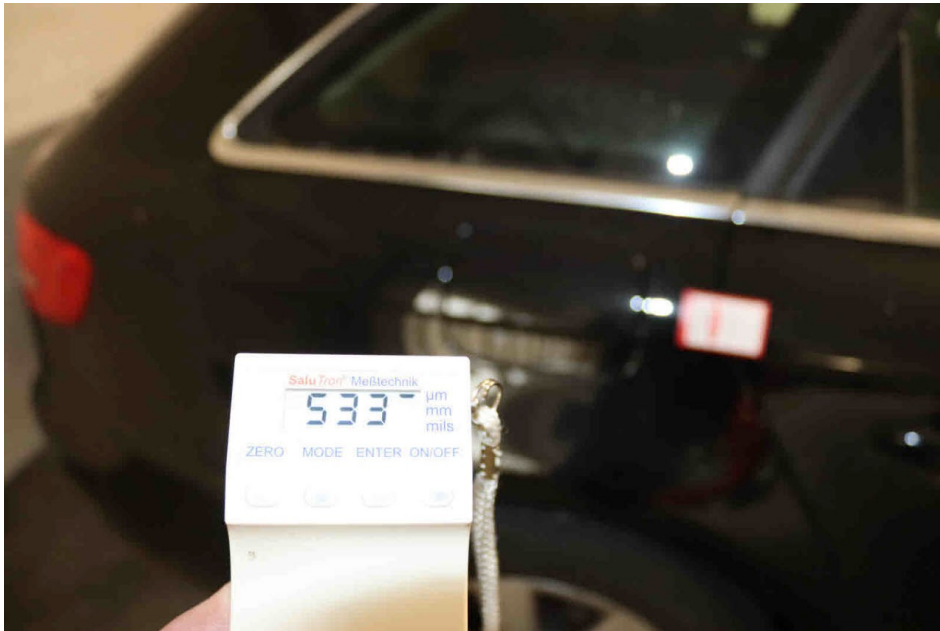
Bild 13 Nachlackierung

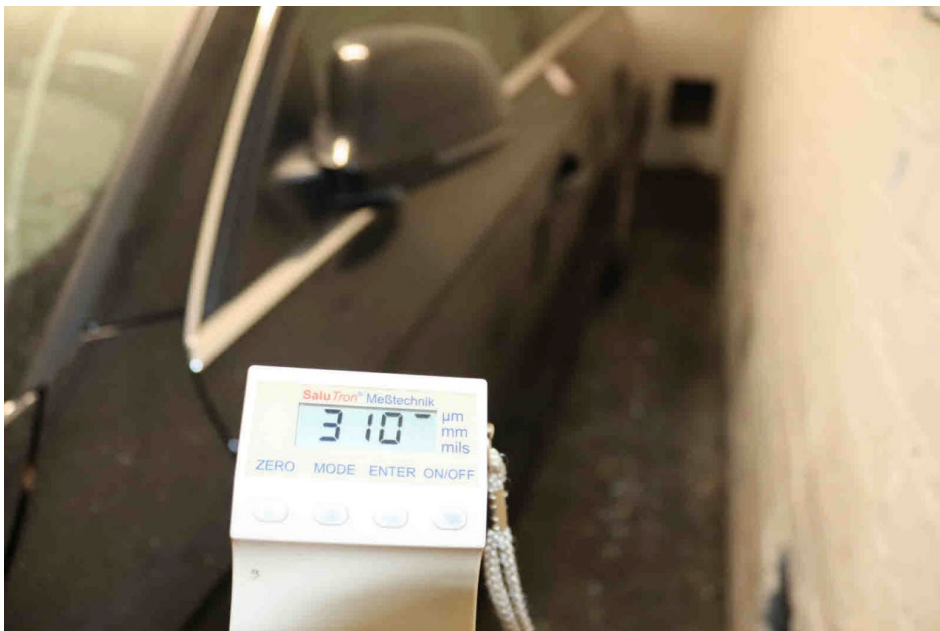
Bild 14 Nachlackierung

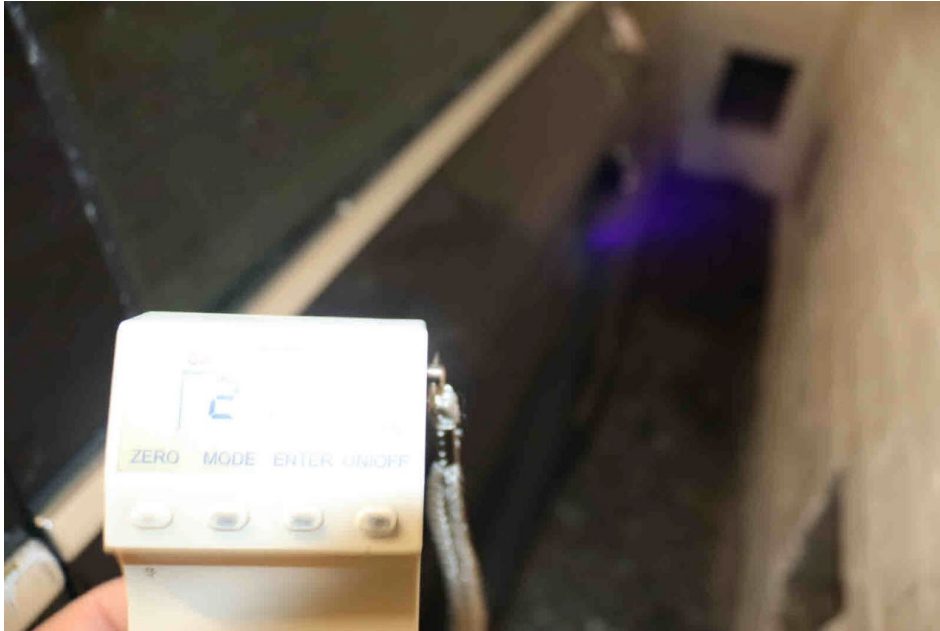
Bild 15 Nachlackierung

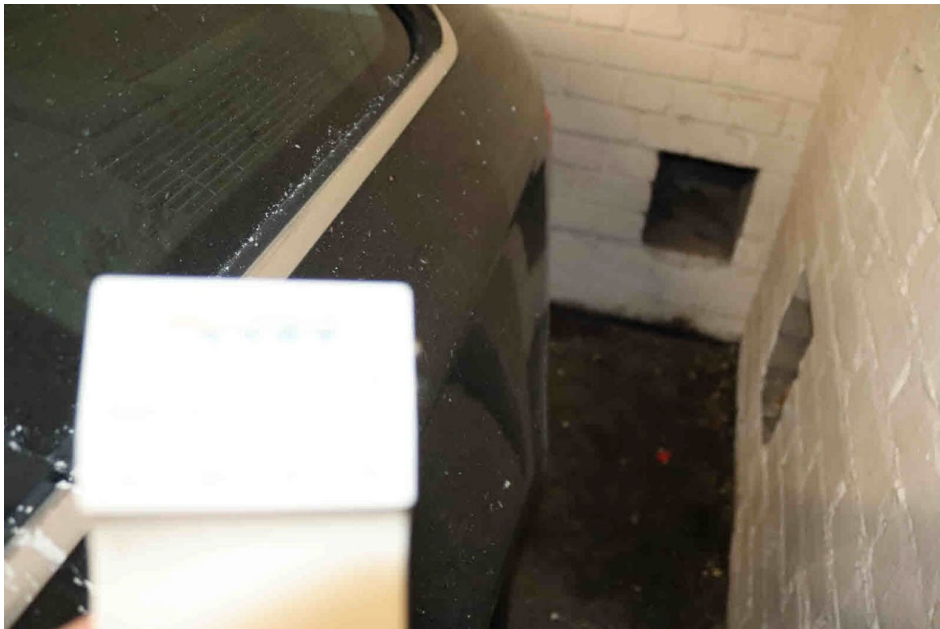
Bild 16 Nachlackierung

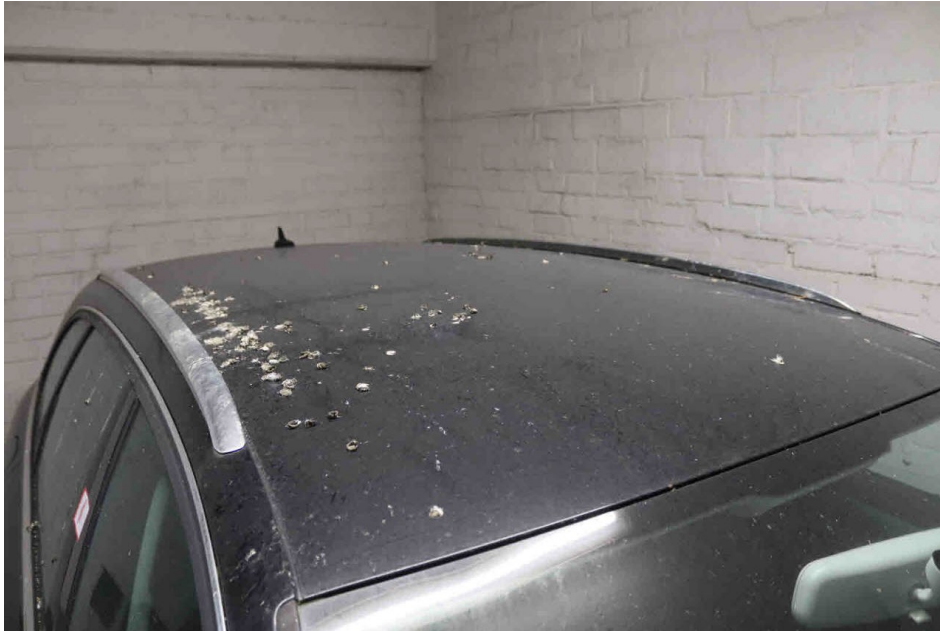
MOTORHAUBE LÄST SICH NICHT ÖFFNEN  
BATTERIE DEFEKT, KEIN MOTORSTART MÖGLICH,  
MOTOR UND GETRIEBE RISIKO  
GESAMTES FAHRZEUG MIT VOGELKOT BENETZT  
FAHRZEUGLACK/LACKVERÄTZUNG RISIKO  
VIN-NUMMER AM FAHRZEUG NICHT ABLESBAR  
KILOMETERSTAND NICHT ABLESBAR  
FAHRZEUG KOMPLETT NACHLACKIERT

Bild 17 Starke Verunreinigung durch Vogelkot

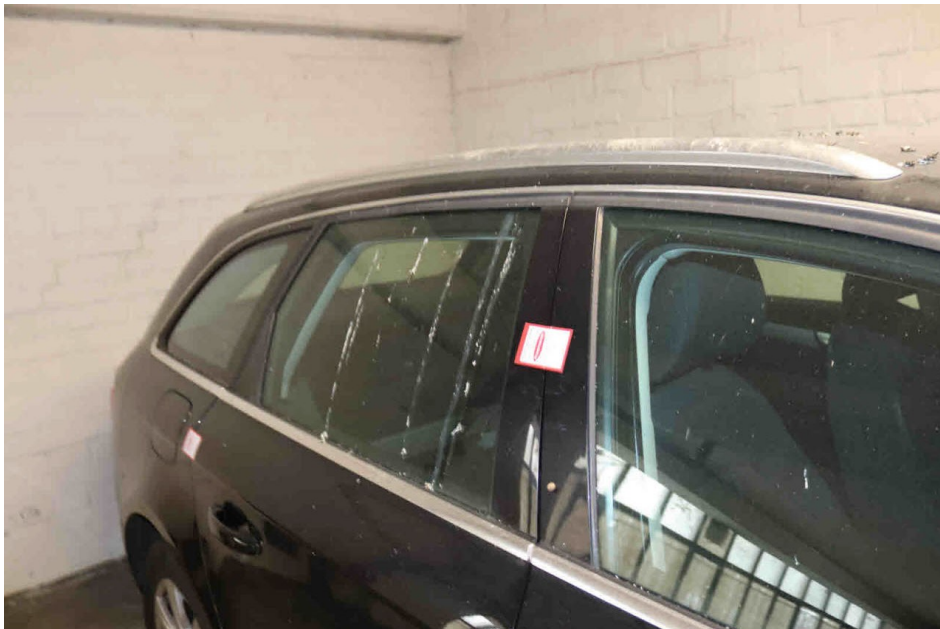
Bild 18 Starke Verunreinigung durch Vogelkot

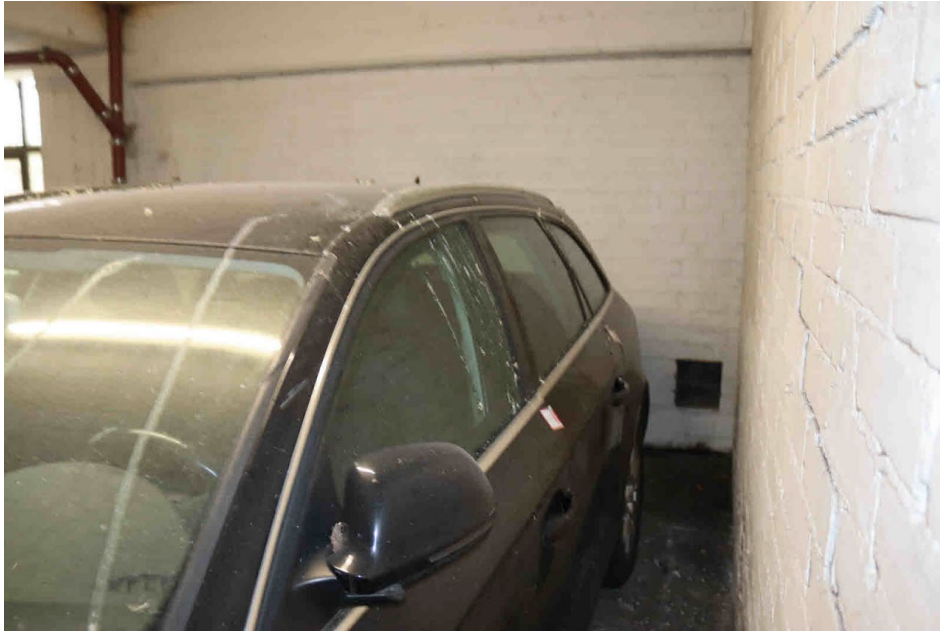
**Bild 19** Starke Verunreinigung durch Vogelkot

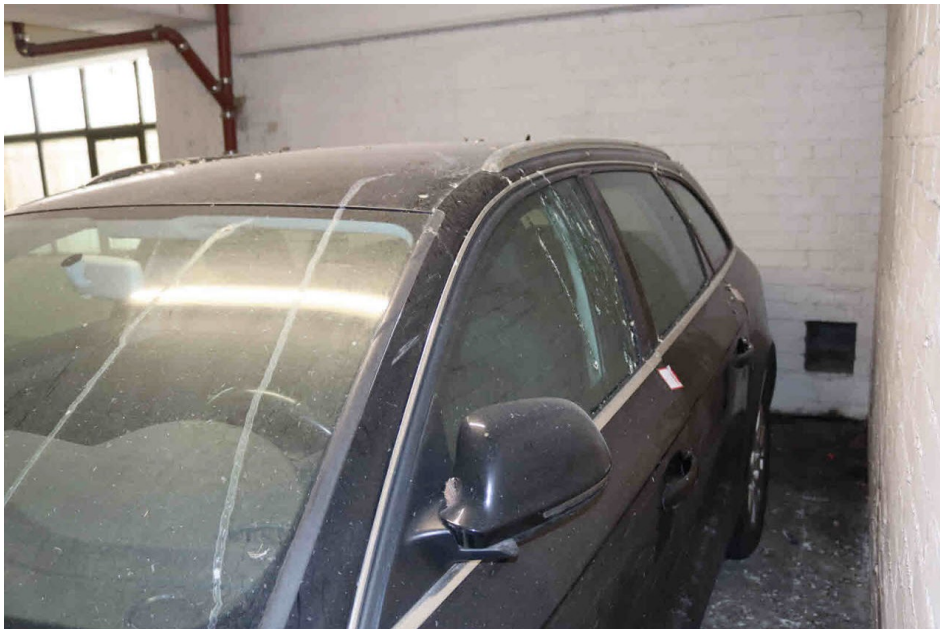
**Bild 20** Starke Verunreinigung durch Vogelkot
